Bericht 14/2004

Hochwasserschutz

Nachkontrolle

Der NÖ Landesrechnungshof führte zum Bericht 15/2000, Hochwasserschutz, Donauhochwasserschutz Ardagger Markt, Sanierung 1999, eine Nachkontrolle durch, deren Hauptaspekt die Funktionalität während des Donauhochwassers im August 2002 war.

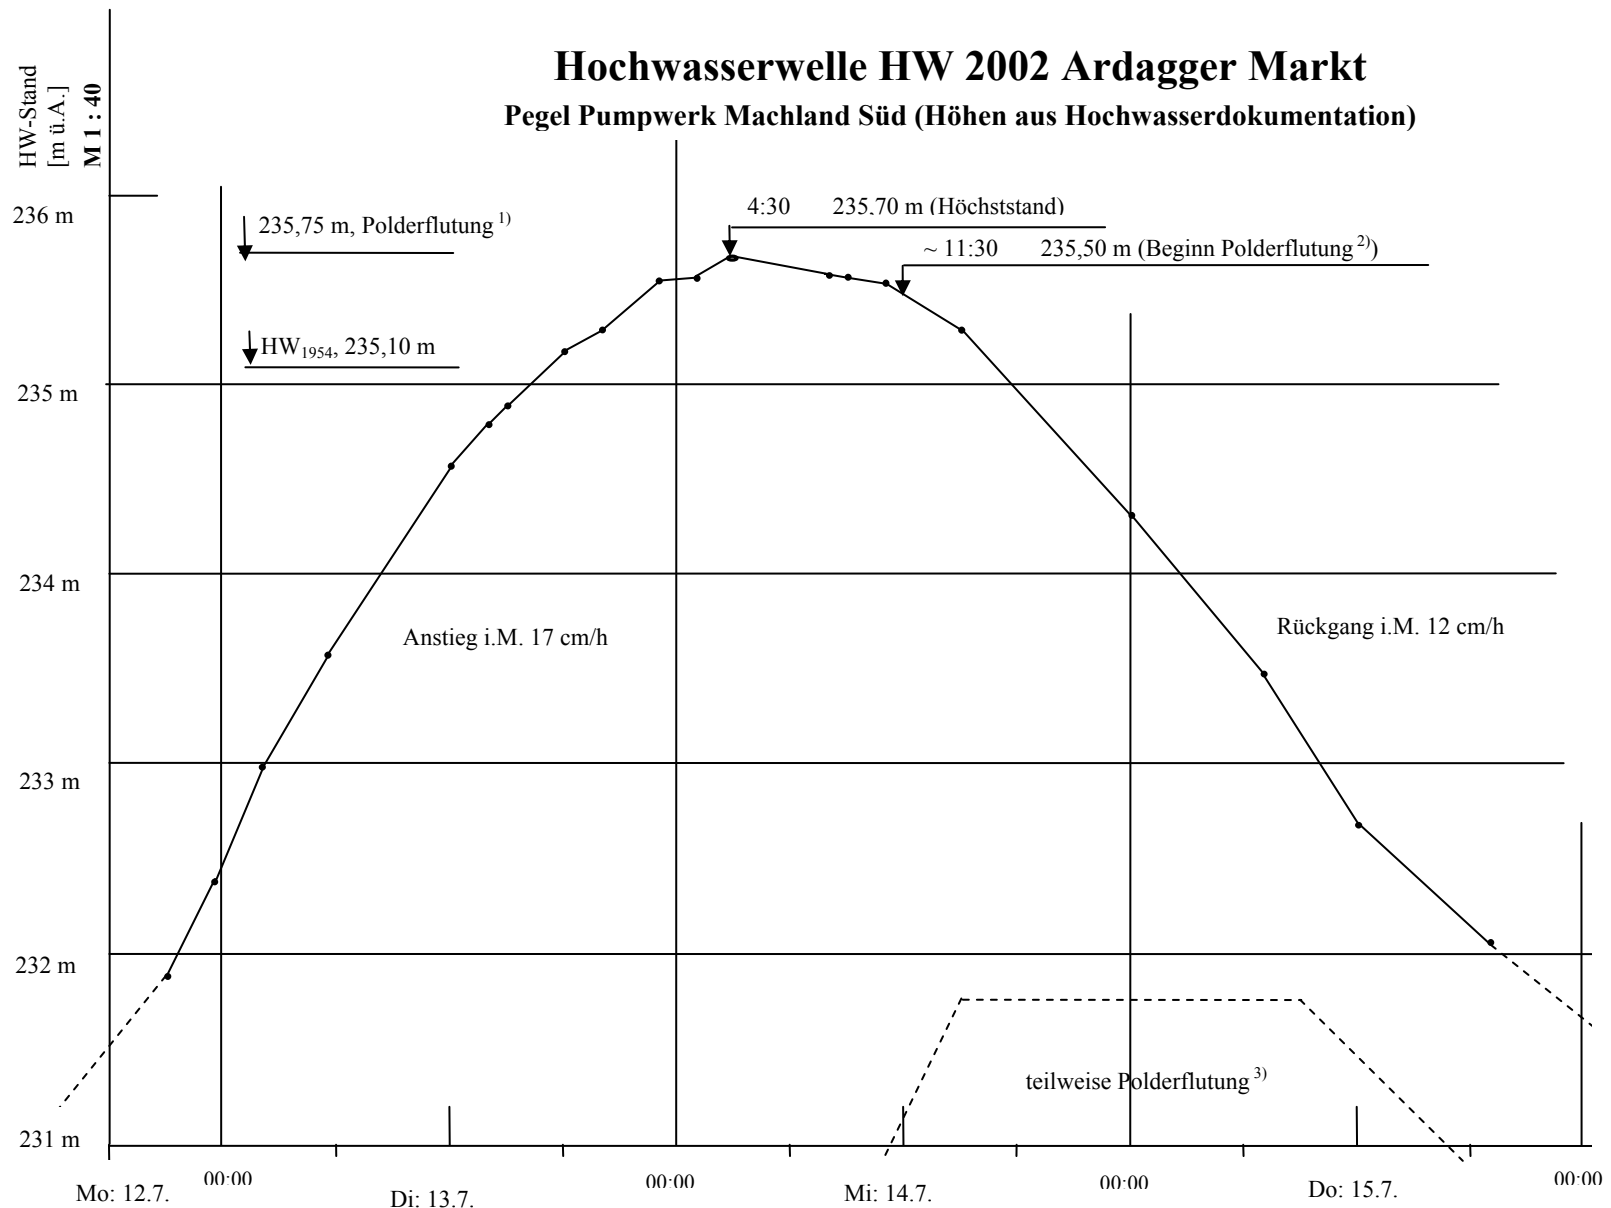
Hochwasserwelle HW 2002 Ardagger Markt Pegel Pumpwerk Machland Süd (Höhen aus Hochwasserdokumentation)

Datum	Uhrzeit	m ü.A.
Mo: 12.7.	20:30	231,90
	23:35	232,40
	02:00	233,00
Di: 13.7.	05:30	233,60
	12:00	234,60
	14:00	234,85
	15:00	234,95
	18:00	235,20
	20:00	235,35
Mi: 14.7.	23:10	235,58
	01:00	235,61
	04:30	235,70
Do: 15.7.	08:00	235,63
	09:00	235,61
	11:00	235,55
	15:00	235,35
	00:00	234,45
	07:00	233,55
	12:00	232,90
19:00	232,15

Zeit: 1h = 2,5 mm
1d = 6,0 cm

In Ermangelung eines geeigneten Wasserstandsanzeigers auf Höhe des Pumpwerkes wurden die Hochwasserstände während des HW₂₀₀₂ (siehe Punkt 6, Betrieb beim Donauhochwasser August 2002) bei jenem Lattenpegel abgelesen, der rund 550 m stromabwärts unmittelbar beim Pumpwerk Machland Süd an der wasserseitigen Dammschulter an der dortigen betonierte Stiegenwange angebracht ist. Laut Angabe der

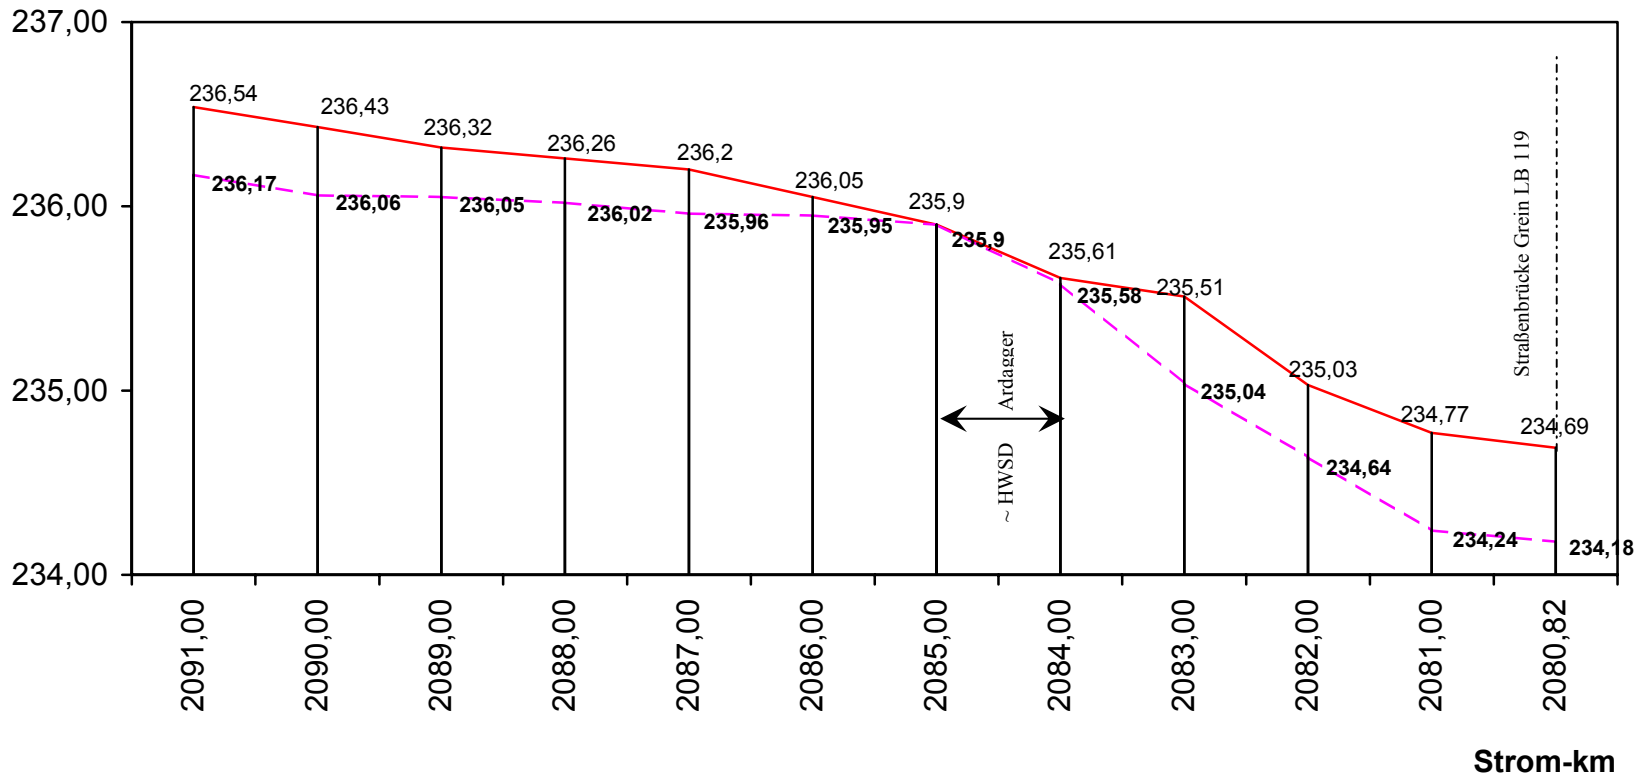
m über Adria

Höhen gemäß Wasserstraßendirektion vom April 2003
Strom-km 2080,8 - Strom-km 2091,0

— HW 100 - - - HW 100 alt
